Rapport de mission de repérage des matériaux et produits contenant de l'amiante avant réalisation de travaux, suivant la liste des travaux remise par le donneur d'ordre et détaillée en paragraphe «4.1»

Numéro de dossier : 151050A
Date du repérage : A PARTIR DU 08/10/2015

Immeuble bâti visité	
Adresse	Rue : Résidence «La Tourelle»- Bâtiment 1 Code postal, ville : . 27950 SAINT-MARCEL
Périmètre de repérage : Bâtiment 1 faisant partie d'un ensemble immobilier. Le périmètre de repérage se limite aux zones concernées par la liste des travaux remise par le donneur d'ordre et détaillée en «paragraphe 4.1». Des contrôles complémentaires peuvent être effectués sur simple demande .
Fonction principale du bâtiment : Autres
Date de construction : < 1997

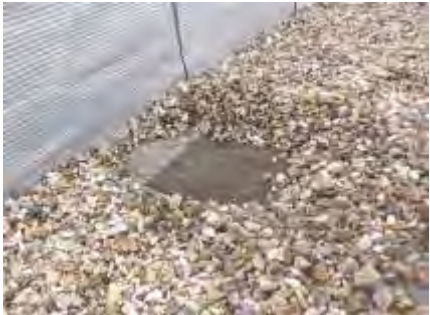
<p>Photo n° phA001 Localisation : Bâtiment 1 Ouvrage : Etanchéité Terrasse Partie d'ouvrage : Etanchéité Terrasse Description : Etanchéité Terrasse ne contenant pas d'amiante après analyse Localisation sur croquis : P1</p>
--	--
