Rapport de mission de repérage des matériaux et produits contenant de l'amiante avant réalisation de travaux, suivant la liste des travaux remise par le donneur d'ordre et détaillée en paragraphe «4.1»

Numéro de dossier : 151050B
Date du repérage : A PARTIR DU 08/10/2015

Immeuble bâti visité	
Adresse	Rue : Résidence «La Tourelle»- Bâtiment 2 Code postal, ville : . 27950 SAINT-MARCEL
Périmètre de repérage : Bâtiment 2 faisant partie d'un ensemble immobilier. Le périmètre de repérage se limite aux zones concernées par la liste des travaux remise par le donneur d'ordre et détaillée en «paragraphe 4.1». Des contrôles complémentaires peuvent être effectués sur simple demande .
Fonction principale du bâtiment : Autres
Date de construction : < 1997

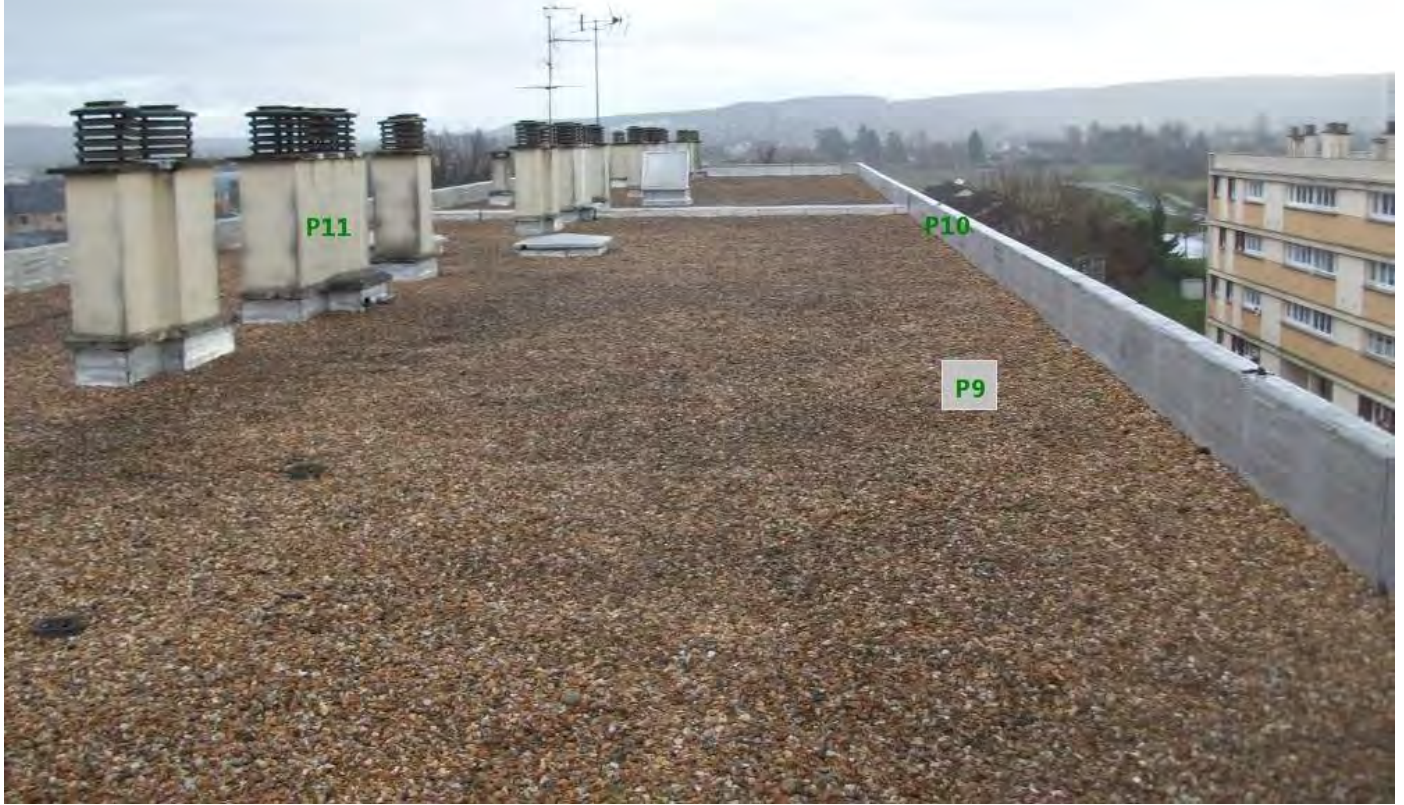
Toiture terrasse

Prélèvements P9, P10 et P11 ne contenant pas d'amiante après analyse(s)
