## Rapport de mission de repérage des matériaux et produits contenant de l'amiante avant réalisation de travaux, suivant la liste des travaux remise par le donneur d'ordre et détaillée en paragraphe «4.1»

Numéro de dossier : 151050C  
Date du repérage : A PARTIR DU 08/01/2016

Immeuble bâti visité	
Adresse	Rue : ..... <b>Résidence «La Tourelle»- Bâtiment 3</b> Code postal, ville : . <b>27950 SAINT-MARCEL</b>
Périmètre de repérage :	..... <b>Bâtiment 3 faisant partie d'un ensemble immobilier + ensemble de garages.</b> Le périmètre de repérage se limite aux zones concernées par la liste des travaux remise par le donneur d'ordre et détaillée en «paragraphe 4.1». <b>Des contrôles complémentaires peuvent être effectués sur simple demande .</b>
Fonction principale du bâtiment : Date de construction :	..... <b>Autres</b> ..... <b>&lt; 1997</b>

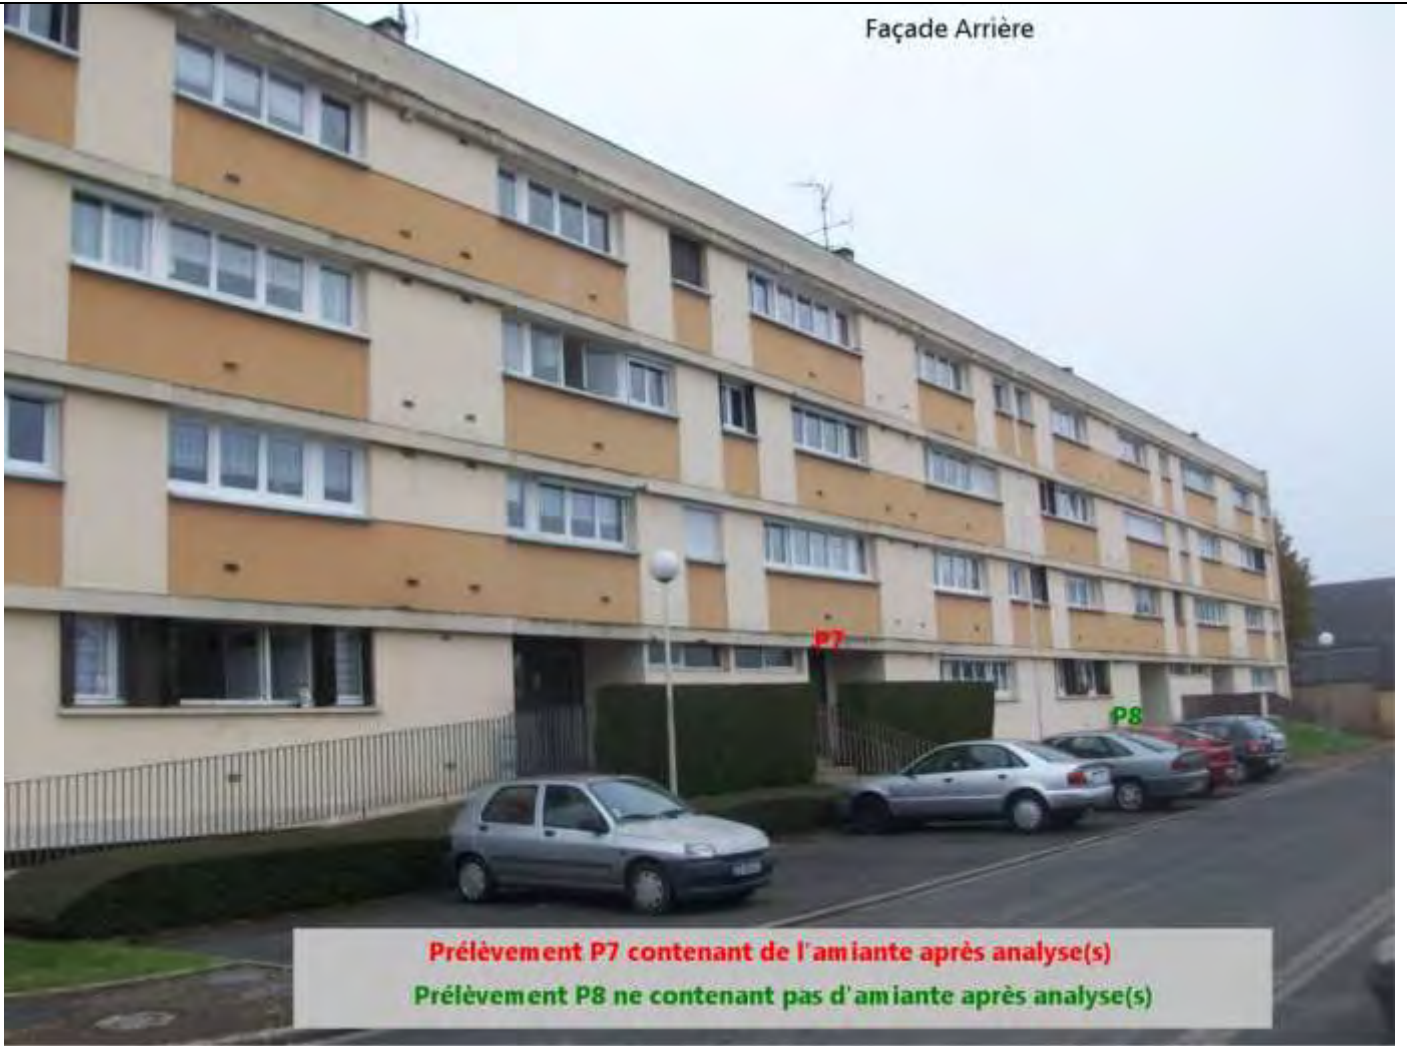
Façade Arrière

**Prélèvement P7 contenant de l'amiante après analyse(s)**

**Prélèvement P8 ne contenant pas d'amiante après analyse(s)**

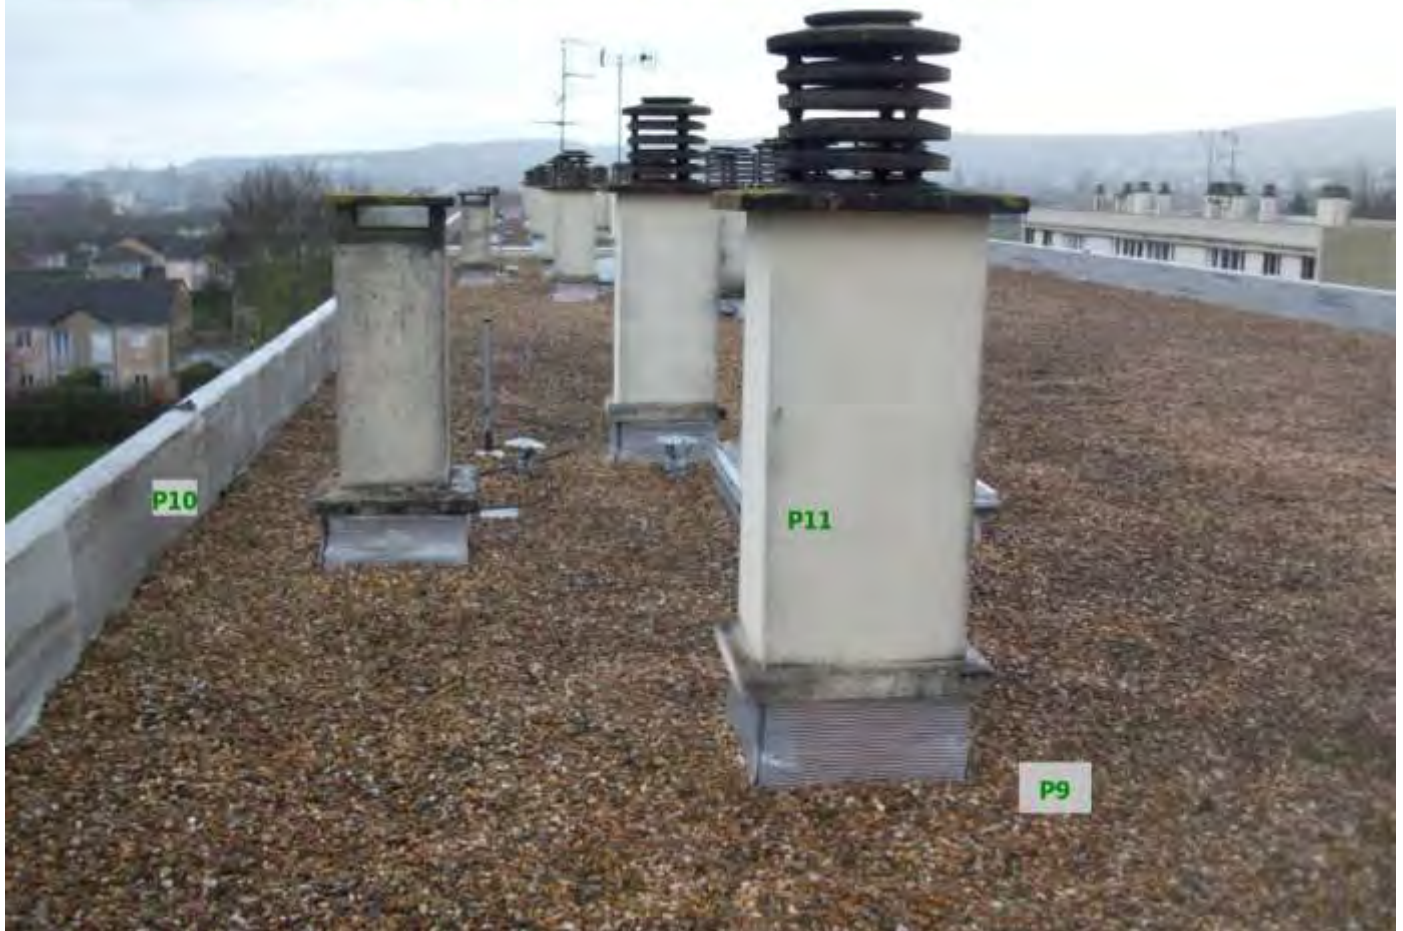
Toiture Terrasse

Prélèvements P9, P10 et P11 ne contenant pas d'amiante après analyse(s)

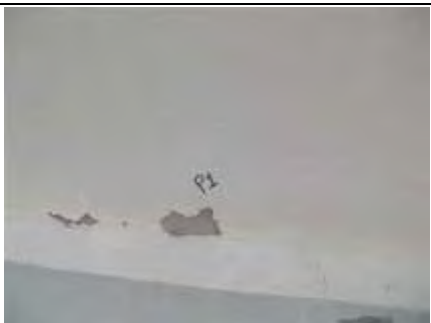
<p>Photo n° PhA001 Localisation : Bâtiment 3 Ouvrage : Façade Partie d'ouvrage : Revêtement de façade Description : Revêtement de façade ne contenant pas d'amiante après analyse Localisation sur croquis : P1</p>
--	---

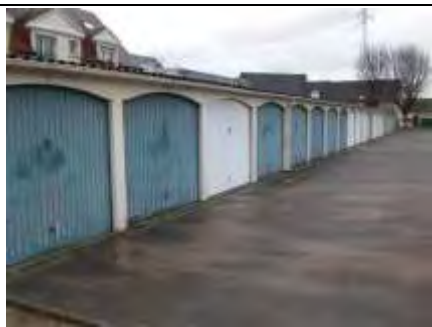
Photo n° PhA012  
 Localisation : Garages  
 Ouvrage : portes garages  
 Partie d'ouvrage : peinture portes des garages  
 Description : peinture portes des garages ne contenant pas d'amiante après analyse  
 Localisation sur croquis : P1 Garages
