## Rapport de mission de repérage des matériaux et produits contenant de l'amiante avant réalisation de travaux, suivant la liste des travaux remise par le donneur d'ordre et détaillée en paragraphe «4.1»

Numéro de dossier : 151050D  
Date du repérage : A PARTIR DU 08/10/2015

Immeuble bâti visité	
Adresse	Rue : ..... <b>Résidence «La Tourelle»- Bâtiment 4</b> Code postal, ville : . <b>27950 SAINT-MARCEL</b>
Périmètre de repérage :	..... <b>Bâtiment 4 faisant partie d'un ensemble immobilier.</b> Le périmètre de repérage se limite aux zones concernées par la liste des travaux remise par le donneur d'ordre et détaillée en «paragraphe 4.1». <b>Des contrôles complémentaires peuvent être effectués sur simple demande .</b>
Fonction principale du bâtiment :	..... <b>Autres</b>
Date de construction :	..... <b>&lt; 1997</b>

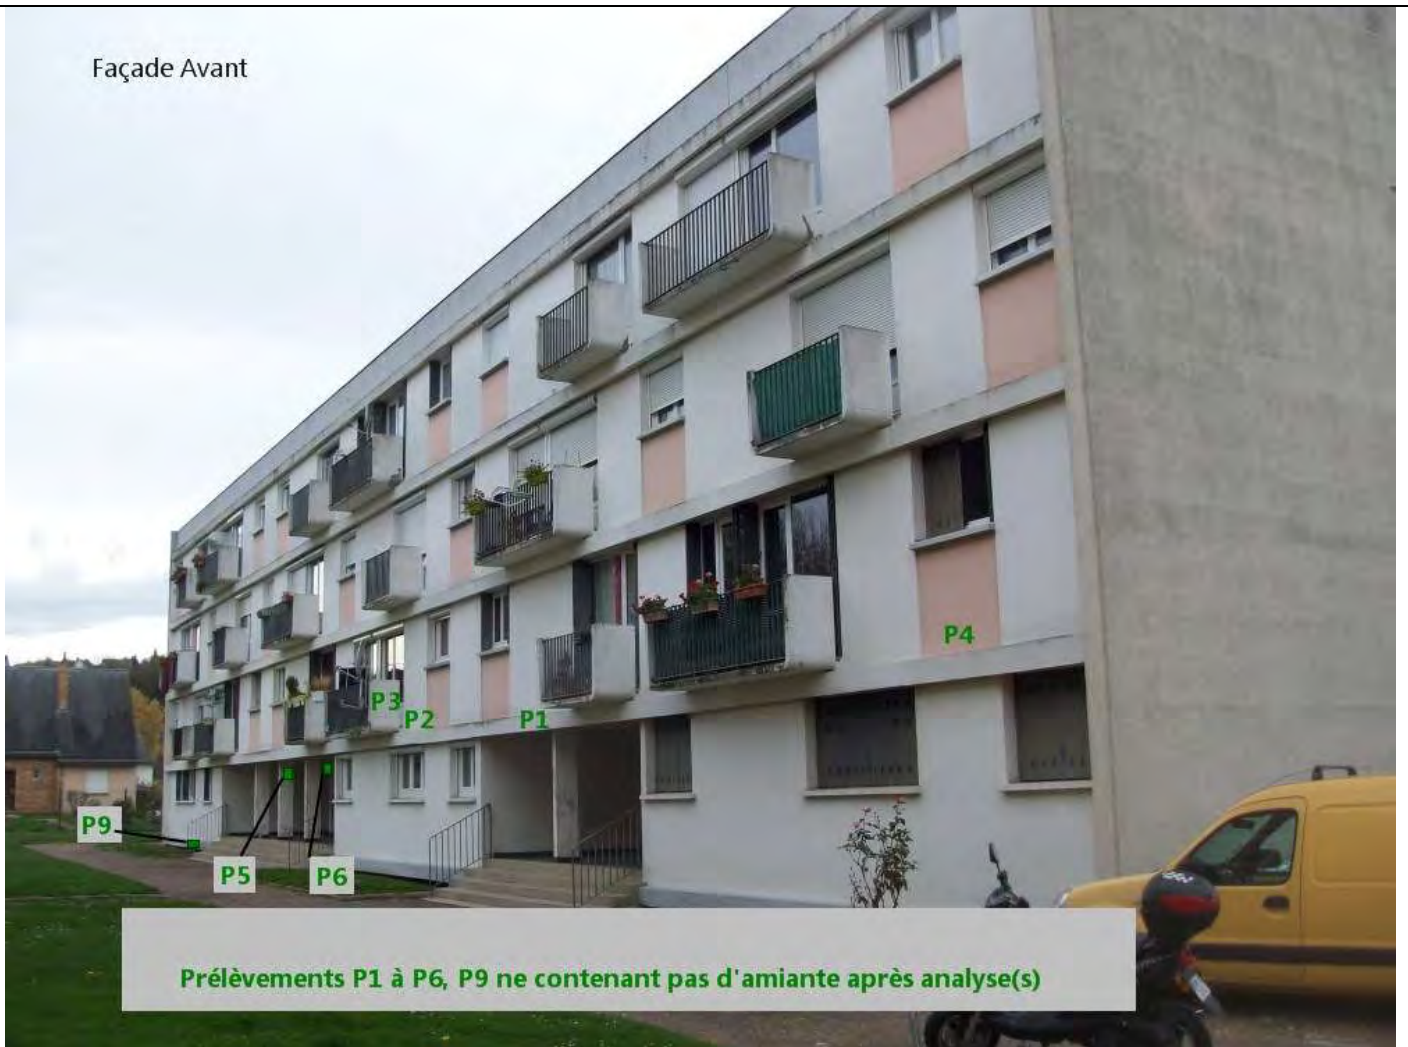
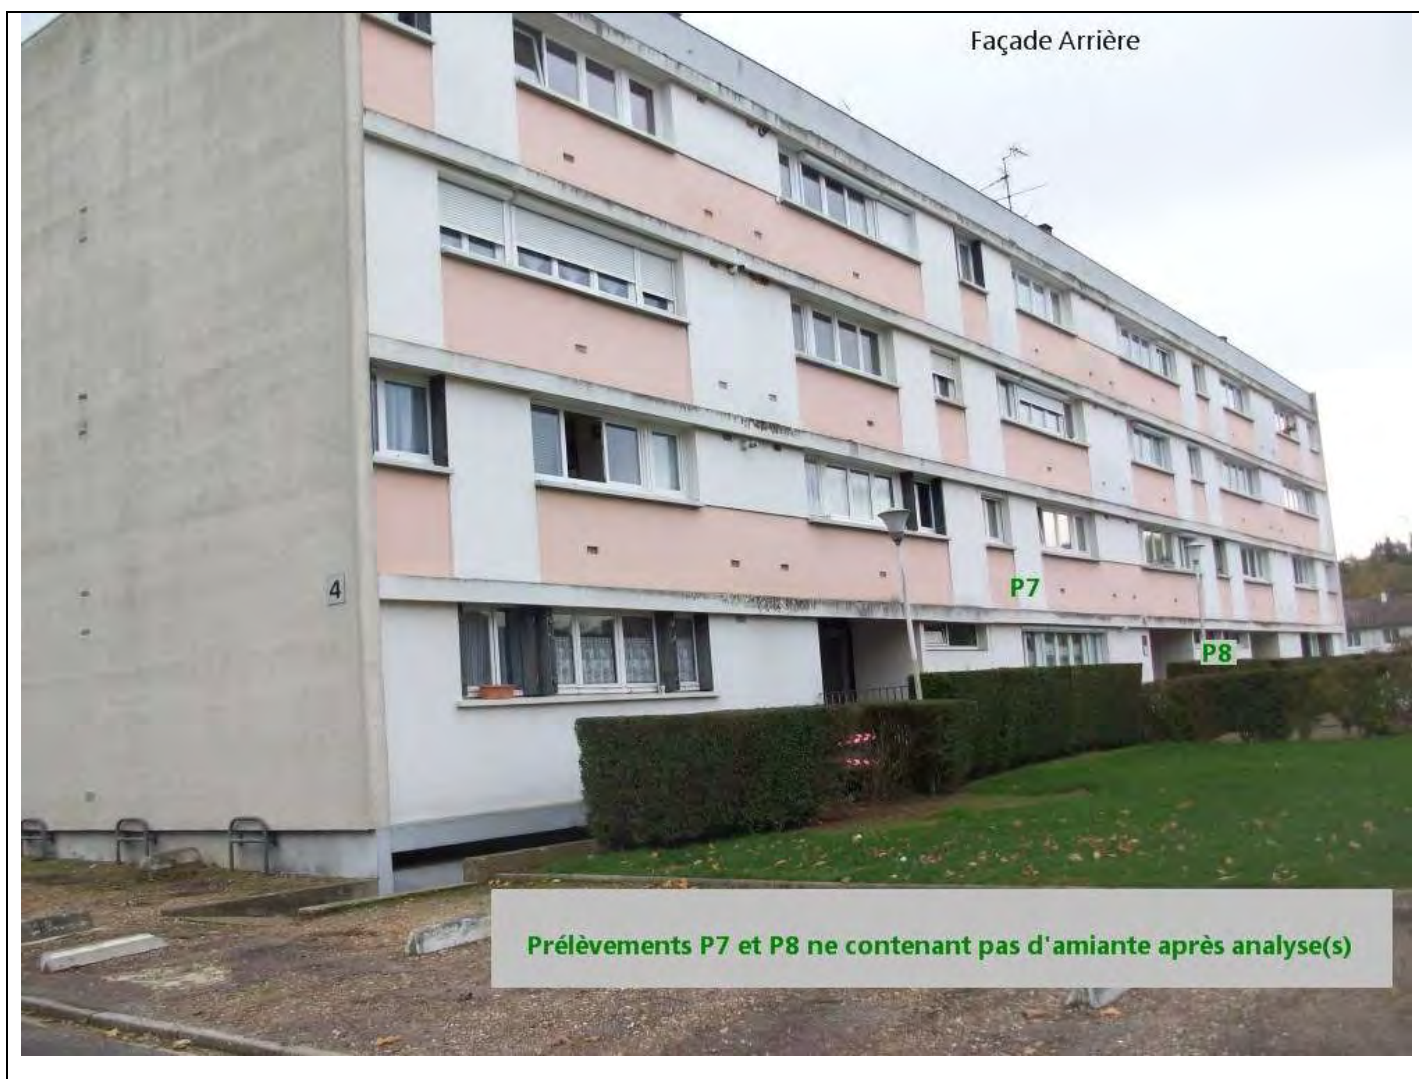
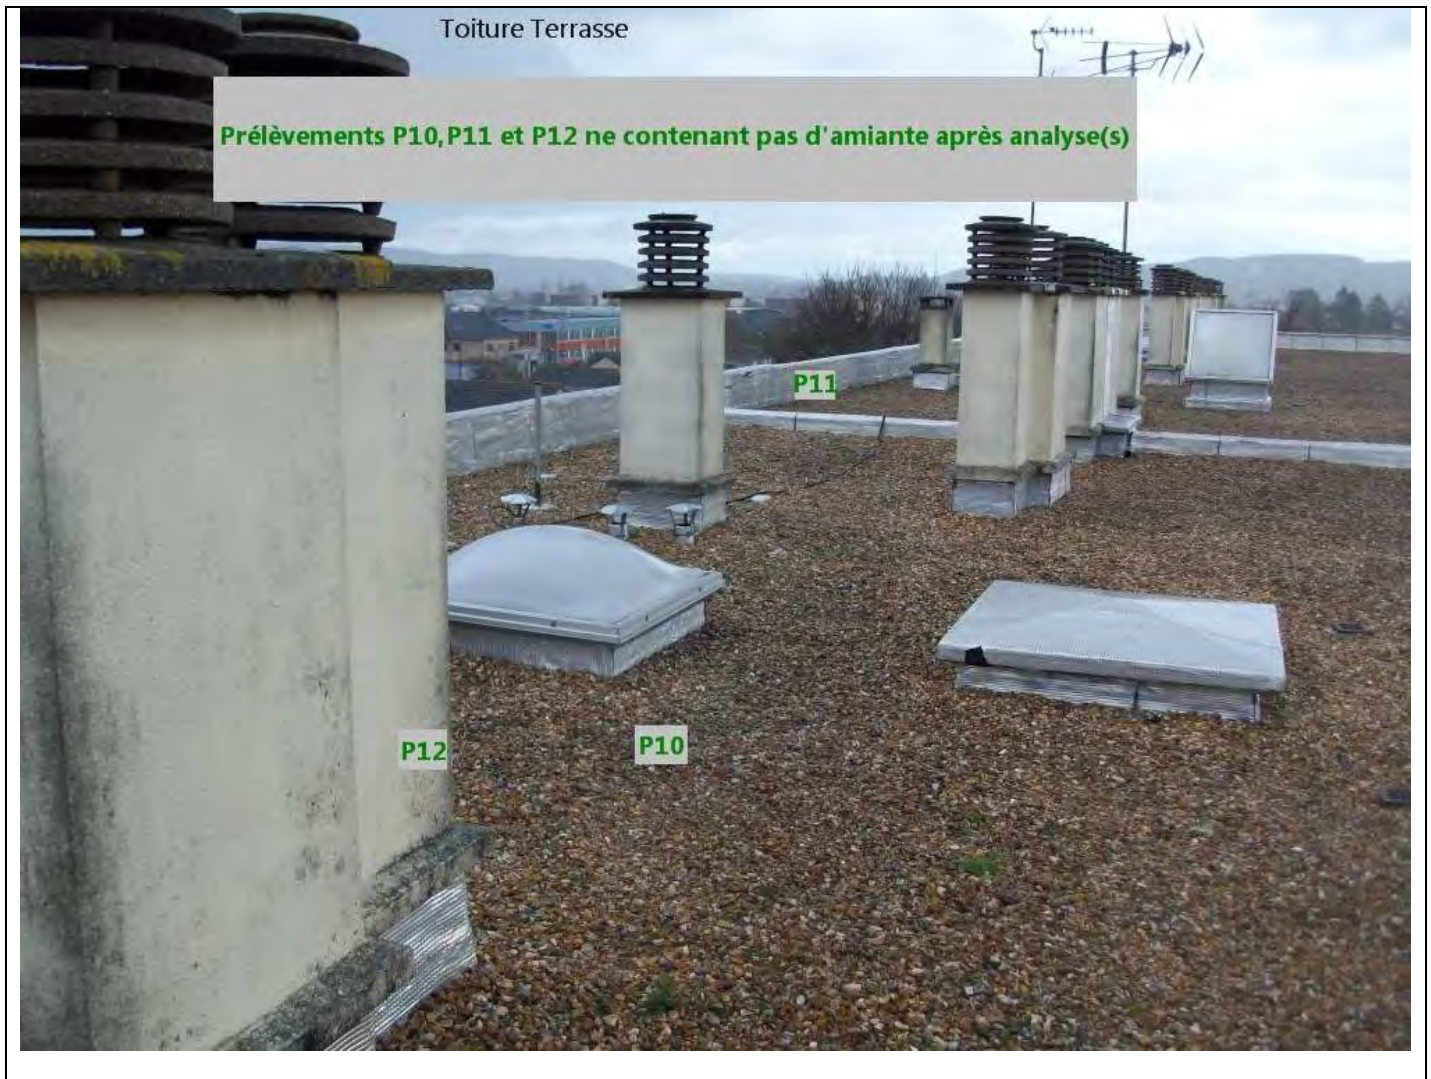
Façade Avant

Localisation	Description
Bâtiment	Commentaires : Immeuble sur 4 niveaux Façade béton avec revêtement mural extérieur Toiture terrasse, acrotère avec relevé d'étanchéité, souche de cheminée avec enduit

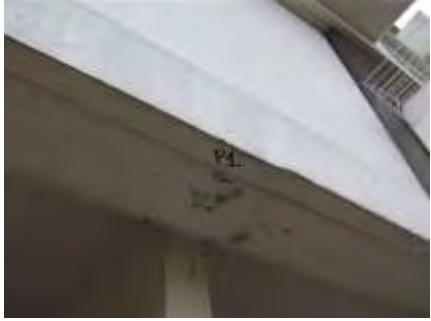
<p>Photo n° PhA001                  Localisation : Bâtiment 4                  Ouvrage : Façade                  Partie d'ouvrage : Revêtement de façade                  Description : Revêtement de façade ne contenant pas d'amiante après analyse                  Localisation sur croquis : P1</p>

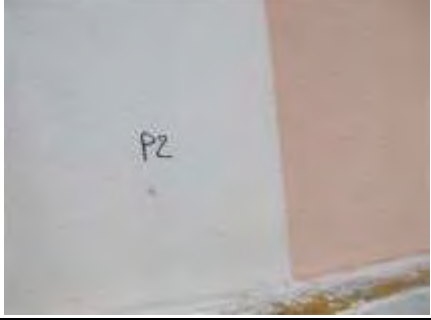
<p>Photo n° PhA002                  Localisation : Bâtiment 4                  Ouvrage : Façade                  Partie d'ouvrage : Revêtement de façade                  Description : Revêtement de façade ne contenant pas d'amiante après analyse                  Localisation sur croquis : P2</p>

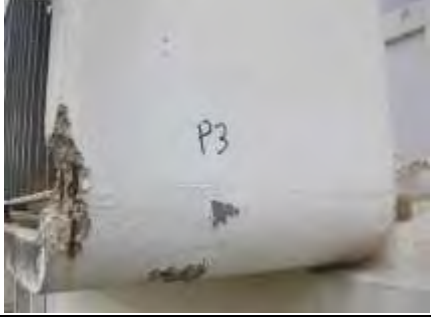
<p>Photo n° PhA003                  Localisation : Bâtiment 4                  Ouvrage : jouée de balcon                  Partie d'ouvrage : Revêtement jouée de balcon                  Description : Revêtement jouée de balcon ne contenant pas d'amiante après analyse                  Localisation sur croquis : P3</p>

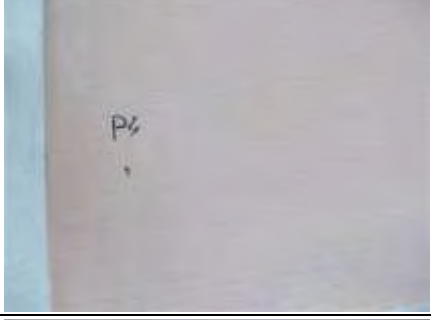
<p>Photo n° PhA004                  Localisation : Bâtiment 4                  Ouvrage : Allège de fenêtre                  Partie d'ouvrage : Revêtement Allège de fenêtre                  Description : Revêtement allège de fenêtre ne contenant pas d'amiante après analyse                  Localisation sur croquis : P4</p>

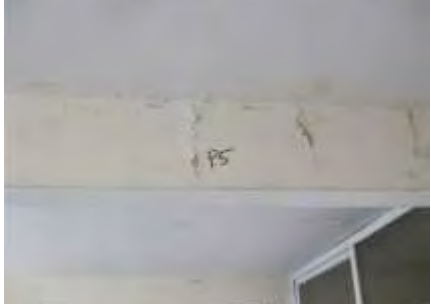
<p>Photo n° PhA005                  Localisation : Bâtiment 4 - Porche                  Ouvrage : Revêtement mural                  Partie d'ouvrage : Revêtement mural                  Description : Revêtement mural porche ne contenant pas d'amiante après analyse                  Localisation sur croquis : P5</p>

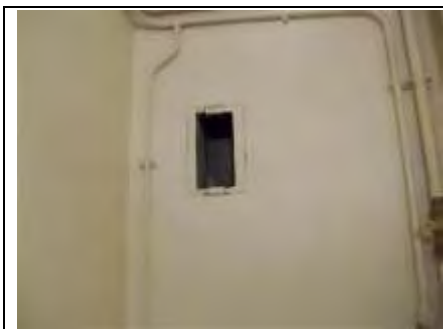
Photo n° PhA013  
 Localisation : Bâtiment 4 - Parties privatives : pièce humide  
 Ouvrage : Plâtre et peinture  
 Partie d'ouvrage : Plâtre et peinture  
 Description : Plâtre et peinture ne contenant pas d'amiante après analyse  
 Localisation sur croquis : P13
