## Rapport de mission de repérage des matériaux et produits contenant de l'amiante avant réalisation de travaux, suivant la liste des travaux remise par le donneur d'ordre et détaillée en paragraphe «4.1»

Numéro de dossier : 151050E  
Date du repérage : A PARTIR DU 08/10/2015

Immeuble bâti visité	
Adresse	Rue : ..... <b>Résidence «La Tourelle»- Bâtiment 5</b> Code postal, ville : . <b>27950 SAINT-MARCEL</b>
Périmètre de repérage :	..... <b>Bâtiment 5 faisant partie d'un ensemble immobilier.</b> Le périmètre de repérage se limite aux zones concernées par la liste des travaux remise par le donneur d'ordre et détaillée en «paragraphe 4.1». <b>Des contrôles complémentaires peuvent être effectués sur simple demande .</b>
Fonction principale du bâtiment :	..... <b>Autres</b>
Date de construction :	..... <b>&lt; 1997</b>

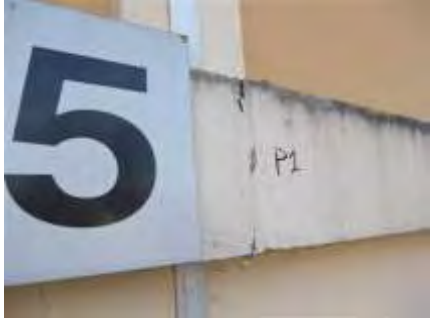
<p>Photo n° PhA001                  Localisation : Bâtiment 5                  Ouvrage : Façade                  Partie d'ouvrage : Revêtement de Façade                  Description : Revêtement de Façade ne contenant pas d'amiante après analyse                  Localisation sur croquis : P1</p>

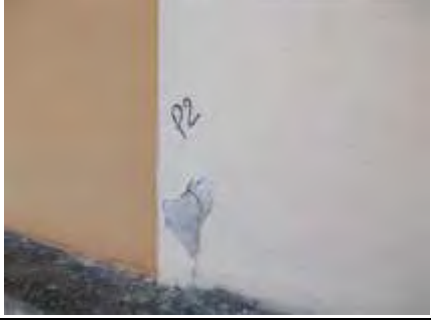
<p>Photo n° PhA002                  Localisation : Bâtiment 5                  Ouvrage : Façade                  Partie d'ouvrage : Revêtement de Façade                  Description : Revêtement de Façade ne contenant pas d'amiante après analyse                  Localisation sur croquis : P2</p>

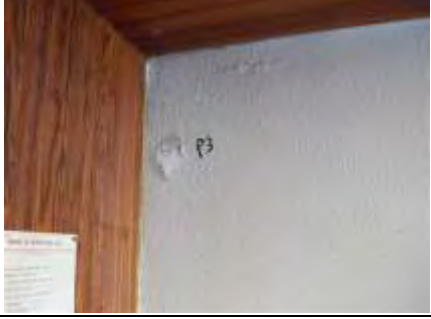
<p>Photo n° PhA003                  Localisation : Bâtiment 5 - Porche fermé                  Ouvrage : mur                  Partie d'ouvrage : Revêtement mural                  Description : Revêtement mural porche fermé ne contenant pas d'amiante après analyse                  Localisation sur croquis : P3</p>

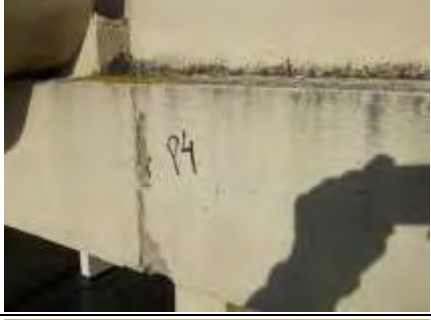
- des matériaux et produits contenant de l'amiante après analyse en laboratoire :
  - Revêtement de Façade contenant de l'amiante après analyse (Bâtiment 5)**

<p>Photo n° PhA004                  Localisation : Bâtiment 5                  Ouvrage : Façade                  Partie d'ouvrage : Revêtement de Façade                  Description : Revêtement de Façade contenant de l'amiante après analyse                  Localisation sur croquis : P4</p>

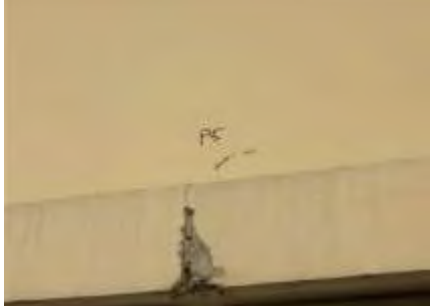
<p>Photo n° PhA005                  Localisation : Bâtiment 5                  Ouvrage : Façade                  Partie d'ouvrage : Revêtement de Façade                  Description : Revêtement de Façade ne contenant pas d'amiante après analyse                  Localisation sur croquis : P5</p>
