## Rapport de mission de repérage des matériaux et produits contenant de l'amiante avant réalisation de travaux, suivant la liste des travaux remise par le donneur d'ordre et détaillée en paragraphe «4.1»

Numéro de dossier : 151050G  
Date du repérage : A PARTIR DU 08/10/2015

Immeuble bâti visité	
Adresse	Rue : ..... <b>Résidence «La Tourelle»- Bâtiment 7</b> Code postal, ville : . <b>27950 SAINT-MARCEL</b>
Périmètre de repérage :	..... <b>Bâtiment 7 faisant partie d'un ensemble immobilier.</b> Le périmètre de repérage se limite aux zones concernées par la liste des travaux remise par le donneur d'ordre et détaillée en «paragraphe 4.1». <b>Des contrôles complémentaires peuvent être effectués sur simple demande .</b>
Fonction principale du bâtiment :	..... <b>Autres</b>
Date de construction :	..... <b>&lt; 1997</b>

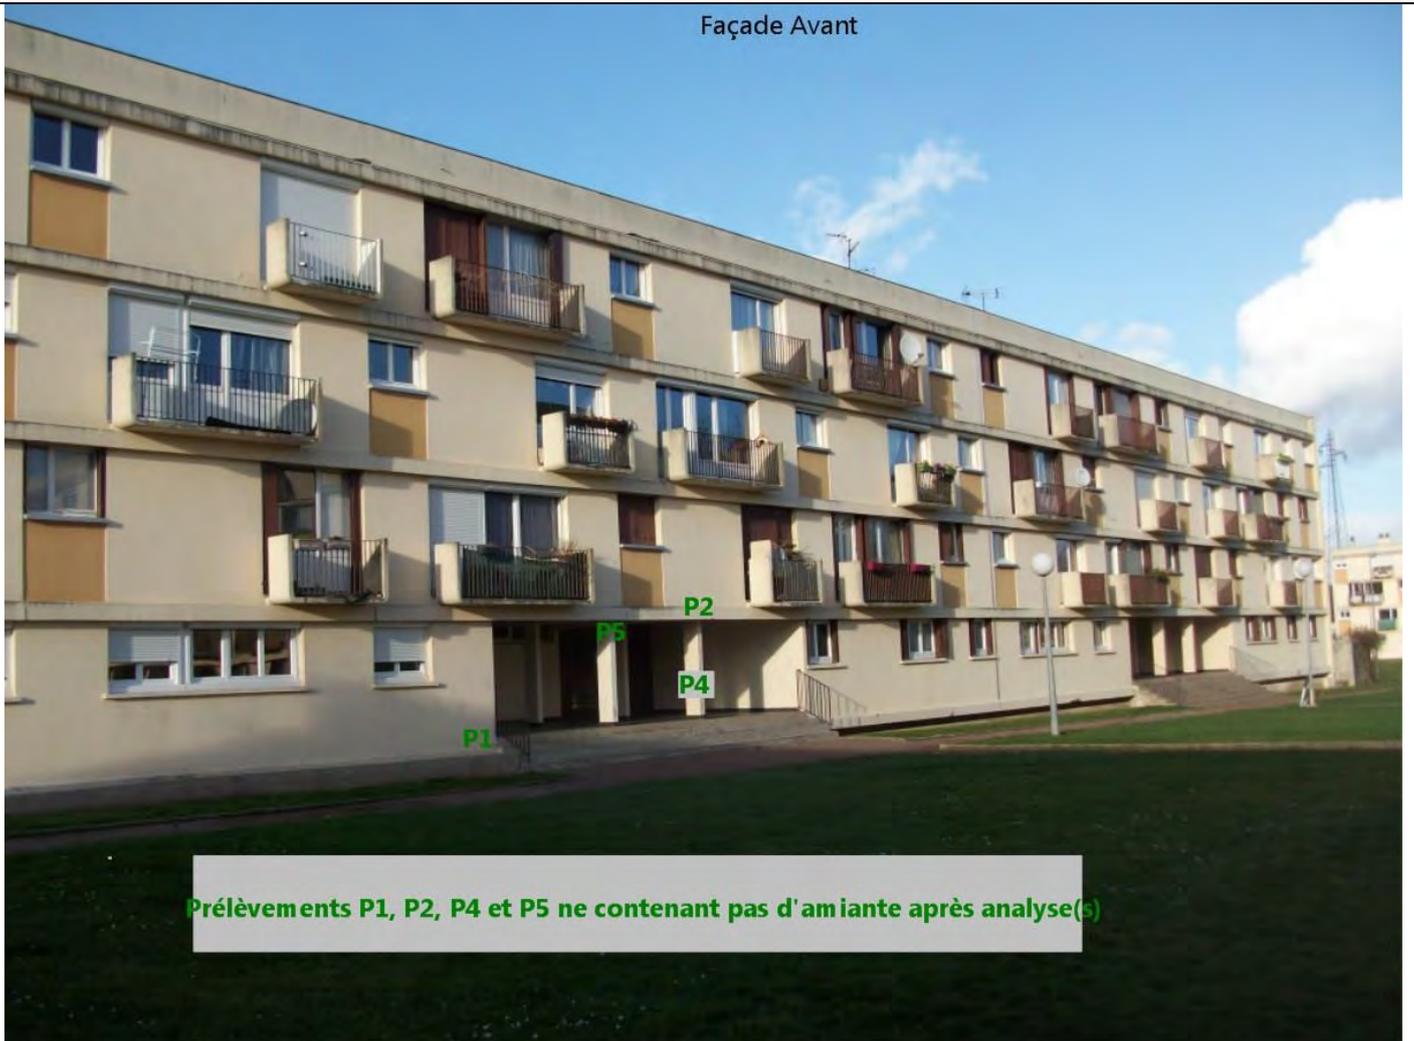
Façade Avant

Prélèvements P1, P2, P4 et P5 ne contenant pas d'amiante après analyse(s)

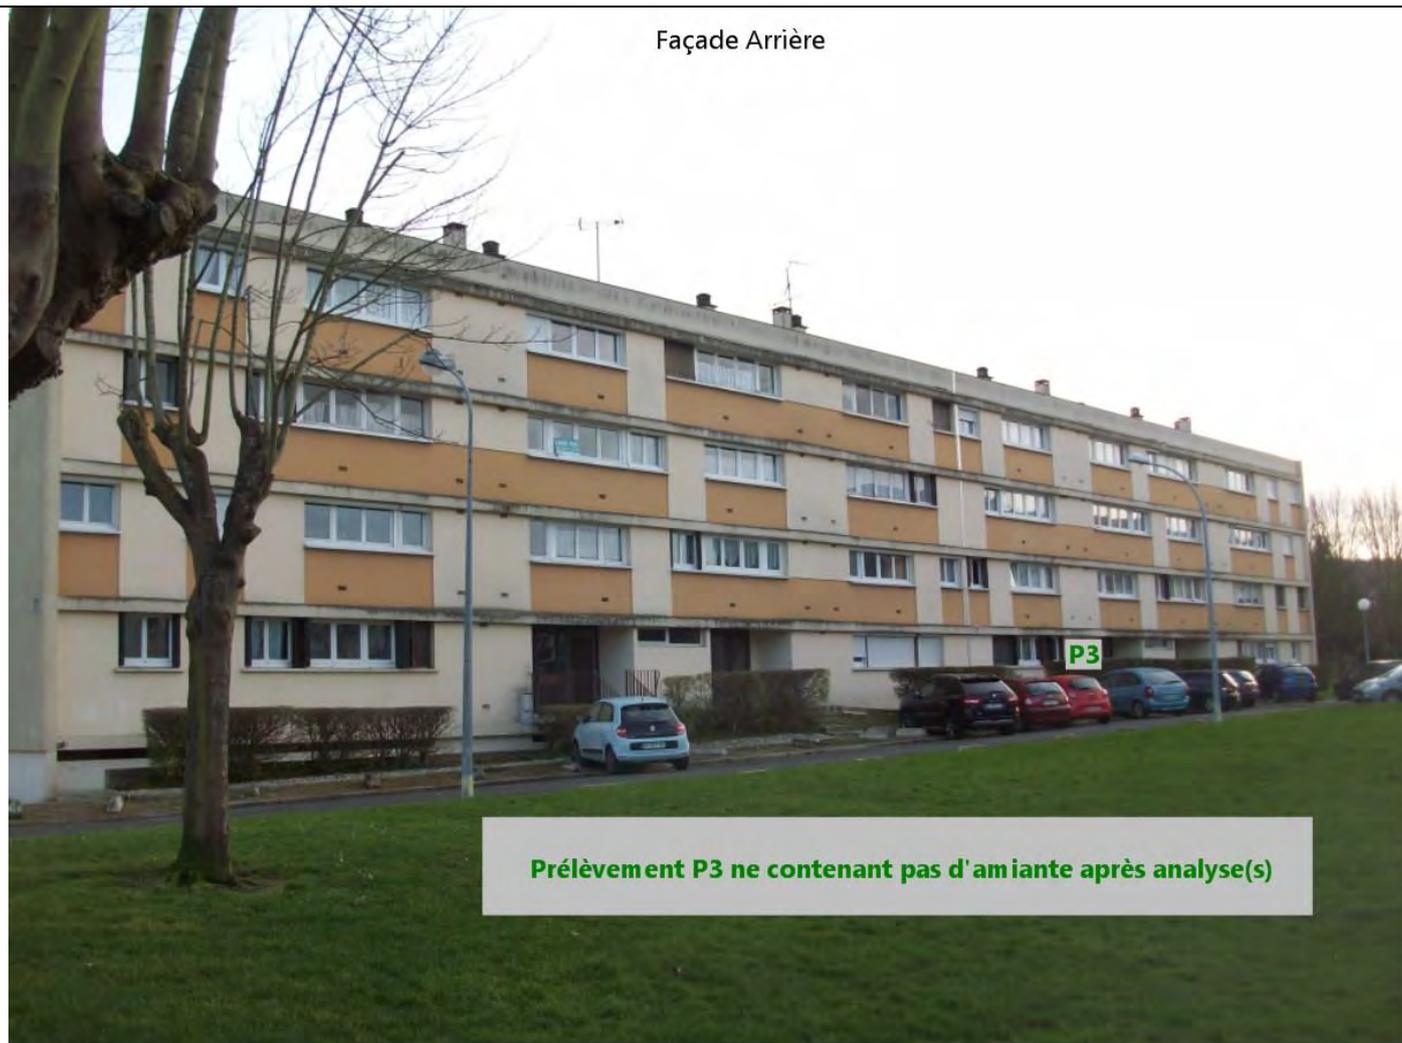
Façade Arrière

Prélèvement P3 ne contenant pas d'amiante après analyse(s)

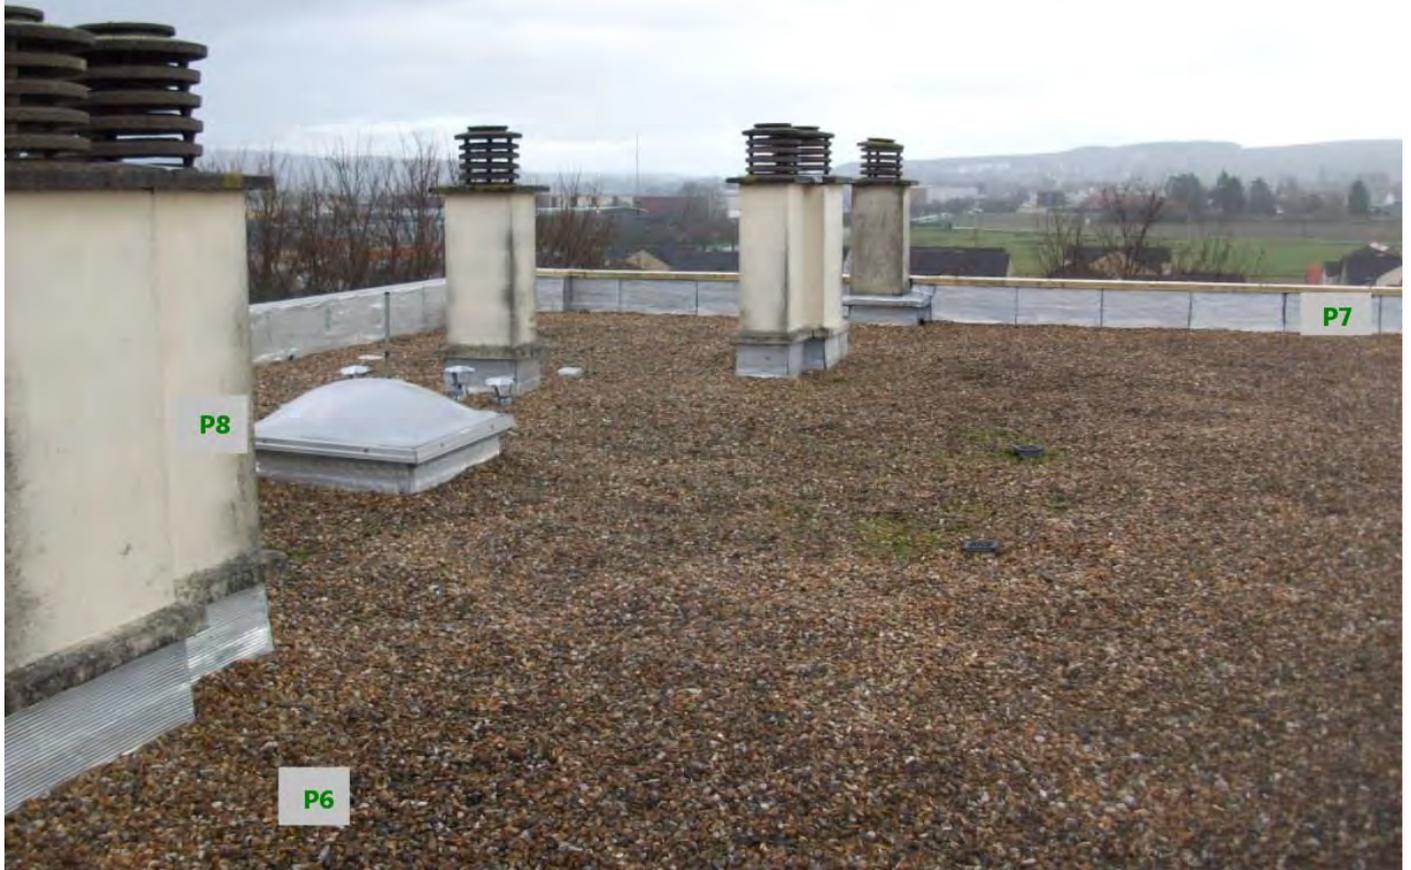
Toiture terrasse

Prélèvements P6, P7 et P8 ne contenant pas d'amiante après analyse(s)

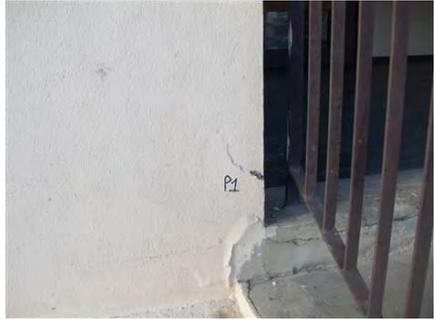
<p>Photo n° PhA001                  Localisation : Bâtiment 7                  Ouvrage : Façade Côté Balcon                  Partie d'ouvrage : Revêtement de façade côté Balcon                  Description : Revêtement de façade côté Balcon ne contenant pas d'amiante après analyse                  Localisation sur croquis : P1</p>

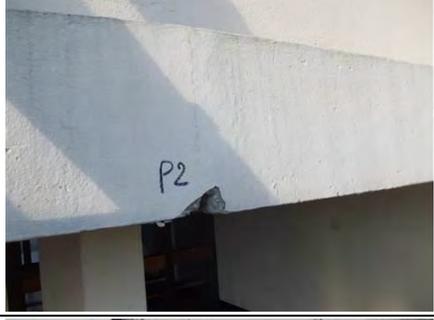
<p>Photo n° PhA002                  Localisation : Bâtiment 7                  Ouvrage : Façade Débord de plancher                  Partie d'ouvrage : Revêtement de façade Débord de plancher                  Description : Revêtement de façade Débord de plancher ne contenant pas d'amiante après analyse                  Localisation sur croquis : P2</p>

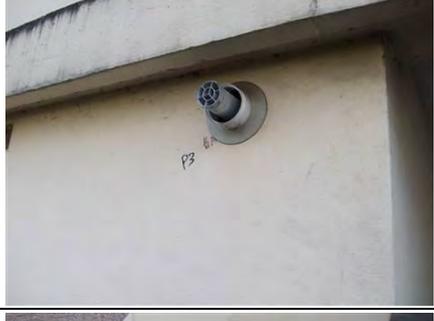
<p>Photo n° PhA003                  Localisation : Bâtiment 7                  Ouvrage : Façade Arrière                  Partie d'ouvrage : Revêtement de façade arrière                  Description : Revêtement de façade arrière ne contenant pas d'amiante après analyse                  Localisation sur croquis : P3</p>

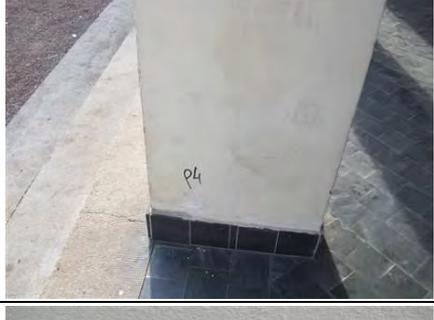
<p>Photo n° PhA004                  Localisation : Bâtiment 7 - Porche                  Ouvrage : Revêtement mural porche                  Partie d'ouvrage : Revêtement mural porche                  Description : Revêtement mural porche ne contenant pas d'amiante après analyse                  Localisation sur croquis : P4</p>

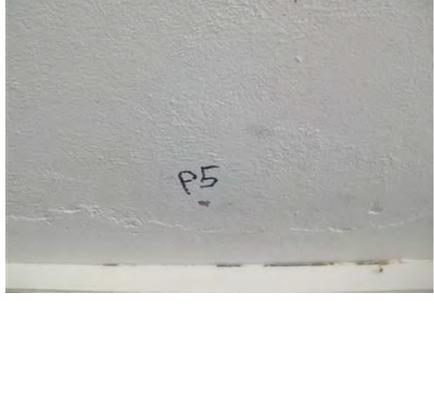
- Revêtement mural porche ne contenant pas d'amiante après analyse (Bâtiment 7 - Porche)
  - Revêtement plafond porche contenant de l'amiante après analyse (Bâtiment 7 - Porche)

<p>Photo n° PhA005                  Localisation : Bâtiment 7 - Porche                  Ouvrage : Revêtement plafond porche                  Partie d'ouvrage : Revêtement plafond porche                  Description : Revêtement plafond porche contenant de l'amiante après analyse                  Localisation sur croquis : P5</p>

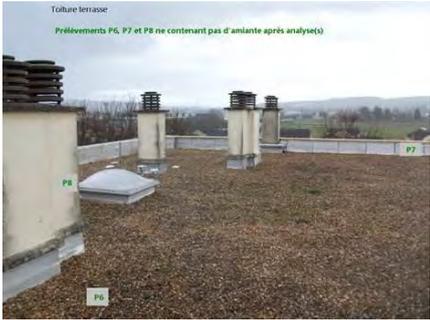
<p>Photo n° PhA006                  Localisation : Bâtiment 7 - Toiture terrasse                  Ouvrage : Complexe d'étanchéité                  Partie d'ouvrage : Complexe d'étanchéité terrasse                  Description : Complexe d'étanchéité terrasse ne contenant pas d'amiante après analyse                  Localisation sur croquis : P6</p>
	<p>Photo n° PhA007                  Localisation : Bâtiment 7 - Toiture terrasse                  Ouvrage : Etanchéité relevé d'acrotère                  Partie d'ouvrage : Etanchéité relevé d'acrotère                  Description : Etanchéité relevé d'acrotère ne contenant pas d'amiante après analyse                  Localisation sur croquis : P7</p>
	<p>Photo n° PhA008                  Localisation : Bâtiment 7- Toiture terrasse                  Ouvrage : Souche de cheminée                  Partie d'ouvrage : Enduit souche de cheminée                  Description : Enduit souche de cheminée ne contenant pas d'amiante après analyse                  Localisation sur croquis : P8</p>

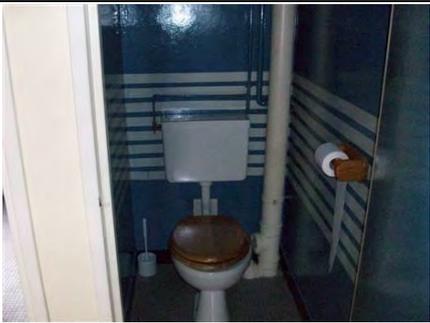
<p>Photo n° PhA009                  Localisation : Bâtiment 7 - Parties privatives : pièce humide                  Ouvrage : Plâtre et peinture                  Partie d'ouvrage : Plâtre et peinture                  Description : Plâtre et peinture ne contenant pas d'amiante après analyse                  Localisation sur croquis : P9</p>
