Rapport de mission de repérage des matériaux et produits contenant de l'amiante avant réalisation de travaux, suivant la liste des travaux remise par le donneur d'ordre et détaillée en paragraphe «4.1»

Numéro de dossier : 151050A
Date du repérage : A PARTIR DU 08/10/2015

Immeuble bâti visité	
Adresse	Rue : Résidence «La Tourelle»- Bâtiment 1 Code postal, ville : . 27950 SAINT-MARCEL
Périmètre de repérage : Bâtiment 1 faisant partie d'un ensemble immobilier. Le périmètre de repérage se limite aux zones concernées par la liste des travaux remise par le donneur d'ordre et détaillée en «paragraphe 4.1». Des contrôles complémentaires peuvent être effectués sur simple demande .
Fonction principale du bâtiment : Autres
Date de construction : < 1997

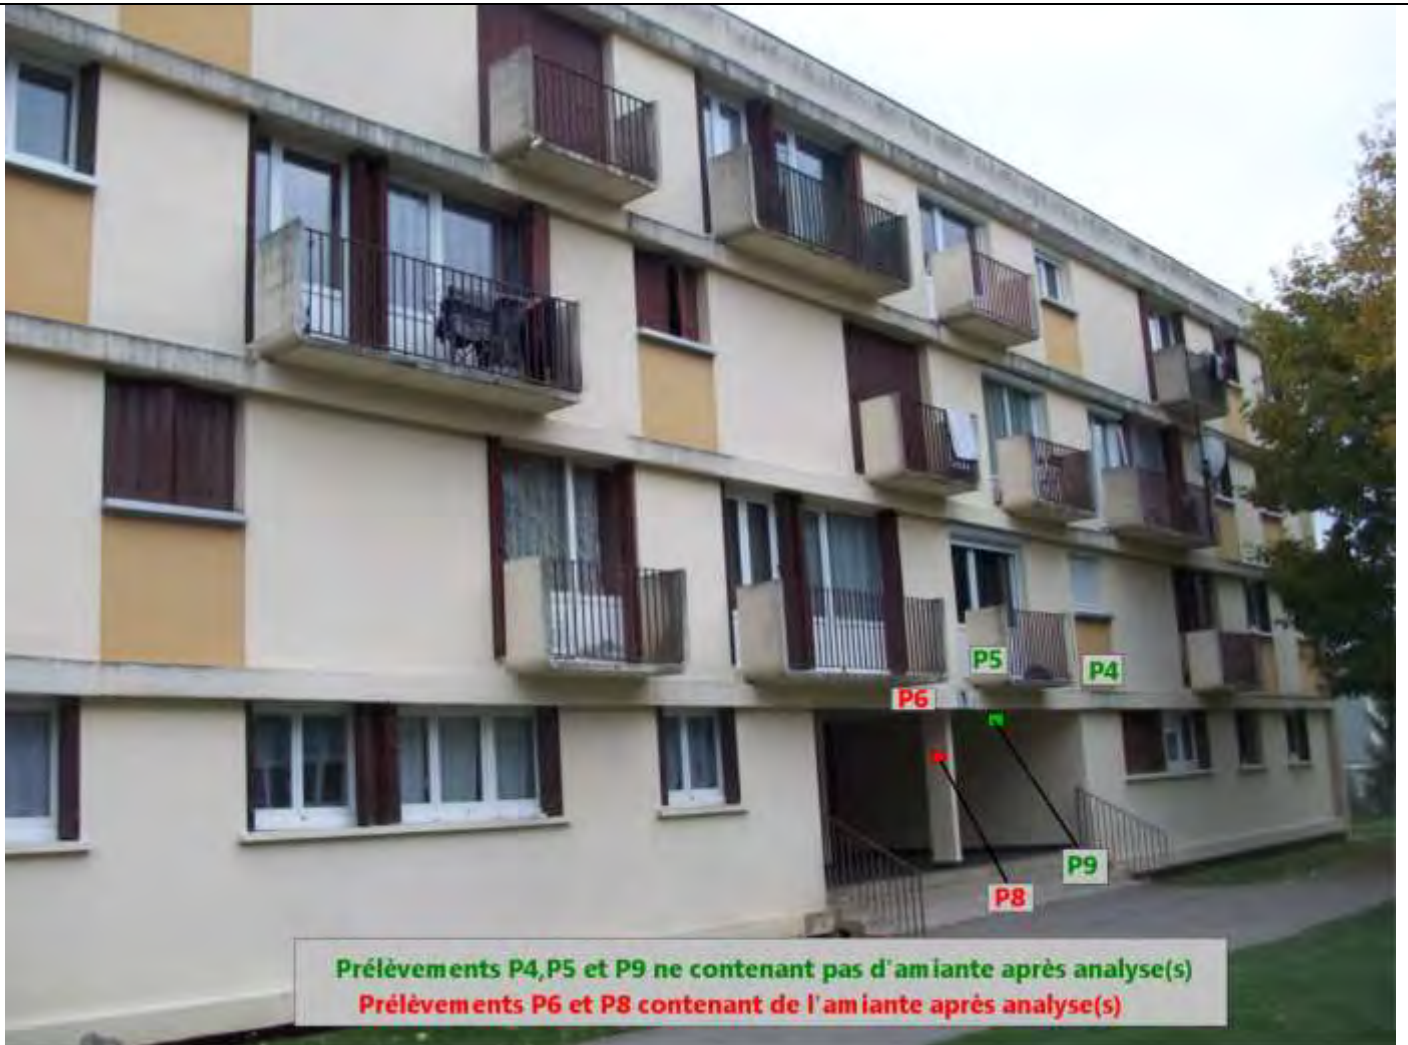
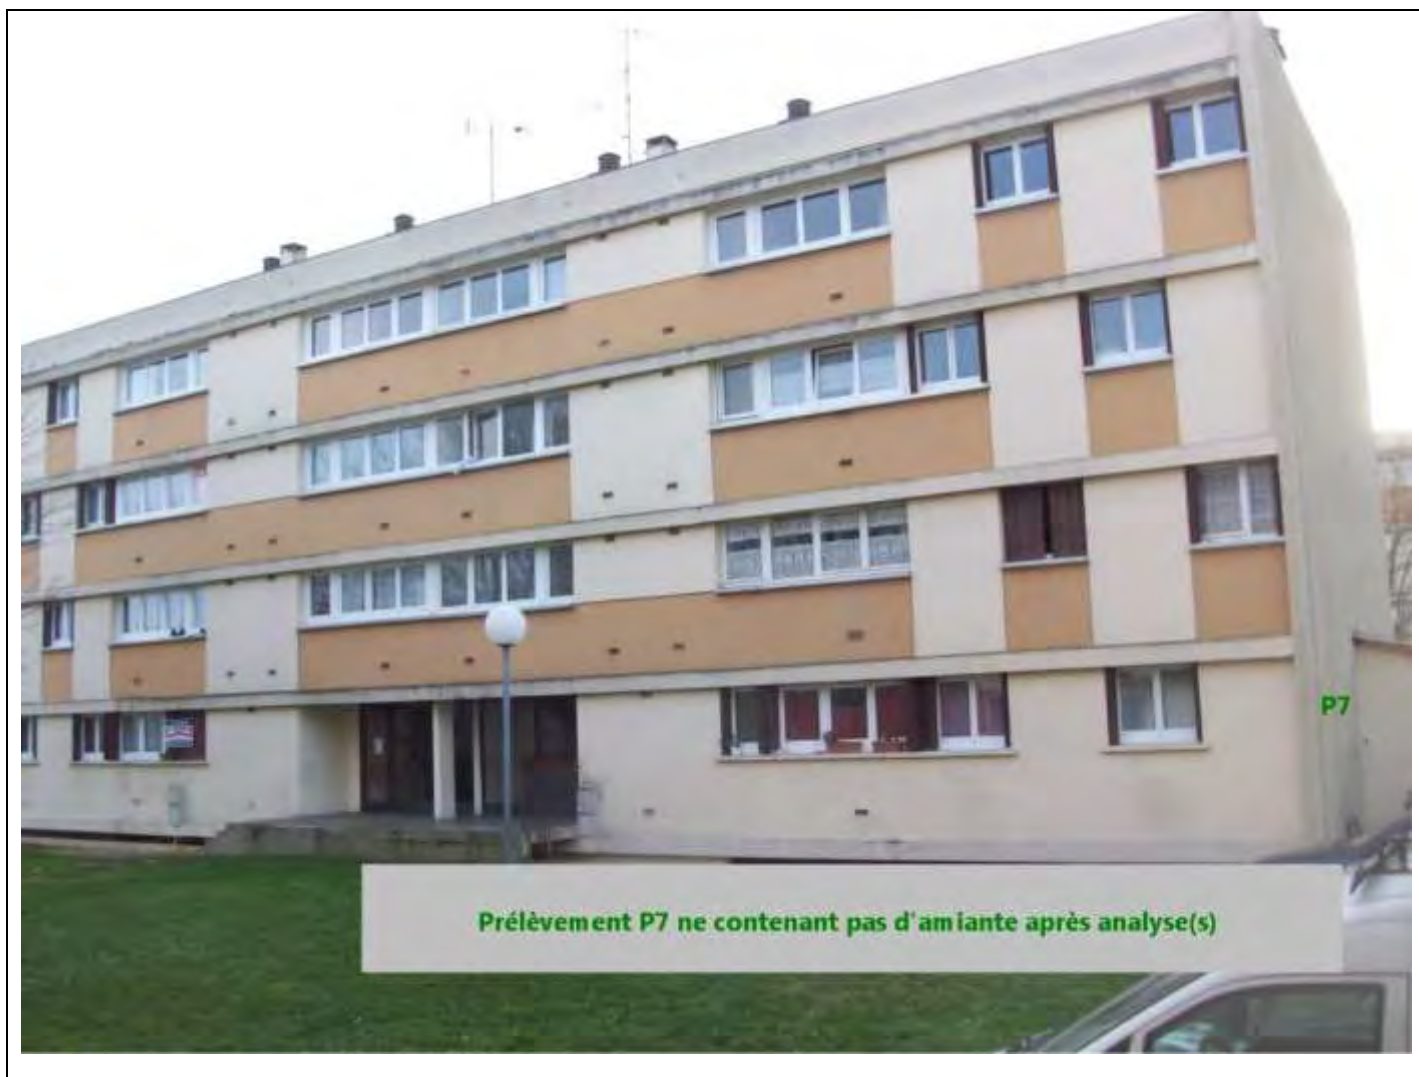
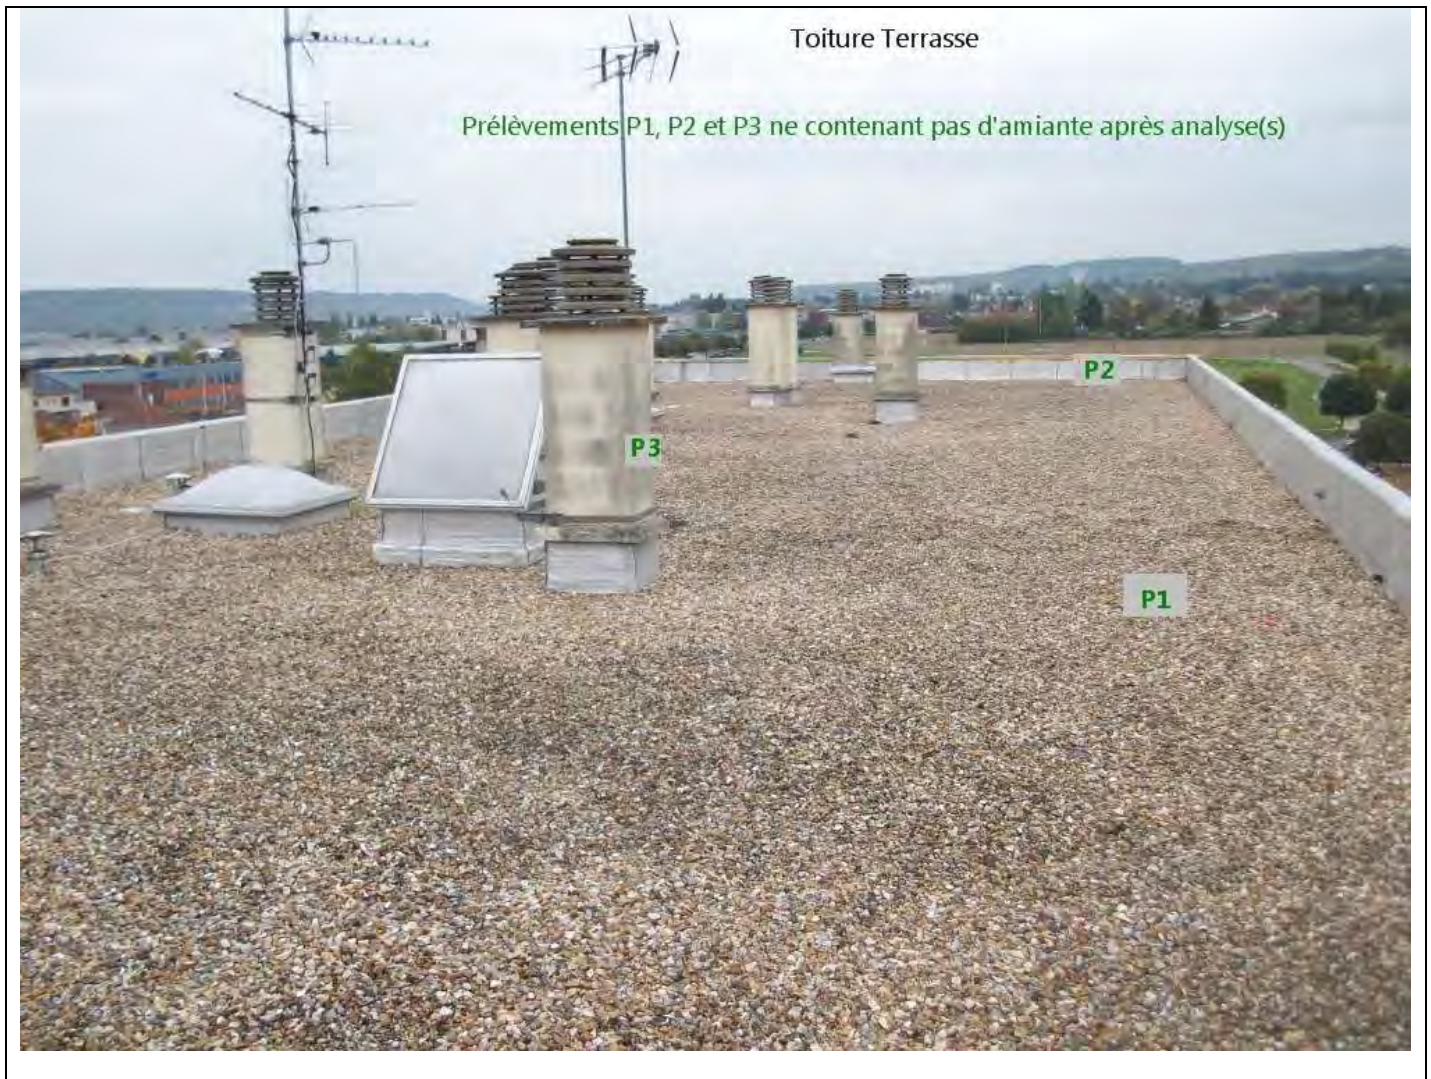
7.1 - Annexe - Schéma de repérage

Localisation	Description
Bâtiment	Commentaires : Immeuble sur 4 niveaux Façade béton avec revêtement mural extérieur Toiture terrasse, acrotère avec relevé d'étanchéité, souche de cheminée avec enduit
