## Rapport de mission de repérage des matériaux et produits contenant de l'amiante avant réalisation de travaux, suivant la liste des travaux remise par le donneur d'ordre et détaillée en paragraphe «4.1»

Numéro de dossier : 151050C  
Date du repérage : A PARTIR DU 08/01/2016

Immeuble bâti visité	
Adresse	Rue : ..... <b>Résidence «La Tourelle»- Bâtiment 3</b> Code postal, ville : . <b>27950 SAINT-MARCEL</b>
Périmètre de repérage :	..... <b>Bâtiment 3 faisant partie d'un ensemble immobilier + ensemble de garages.</b> Le périmètre de repérage se limite aux zones concernées par la liste des travaux remise par le donneur d'ordre et détaillée en «paragraphe 4.1». <b>Des contrôles complémentaires peuvent être effectués sur simple demande .</b>
Fonction principale du bâtiment : Date de construction :	..... <b>Autres</b> ..... <b>&lt; 1997</b>

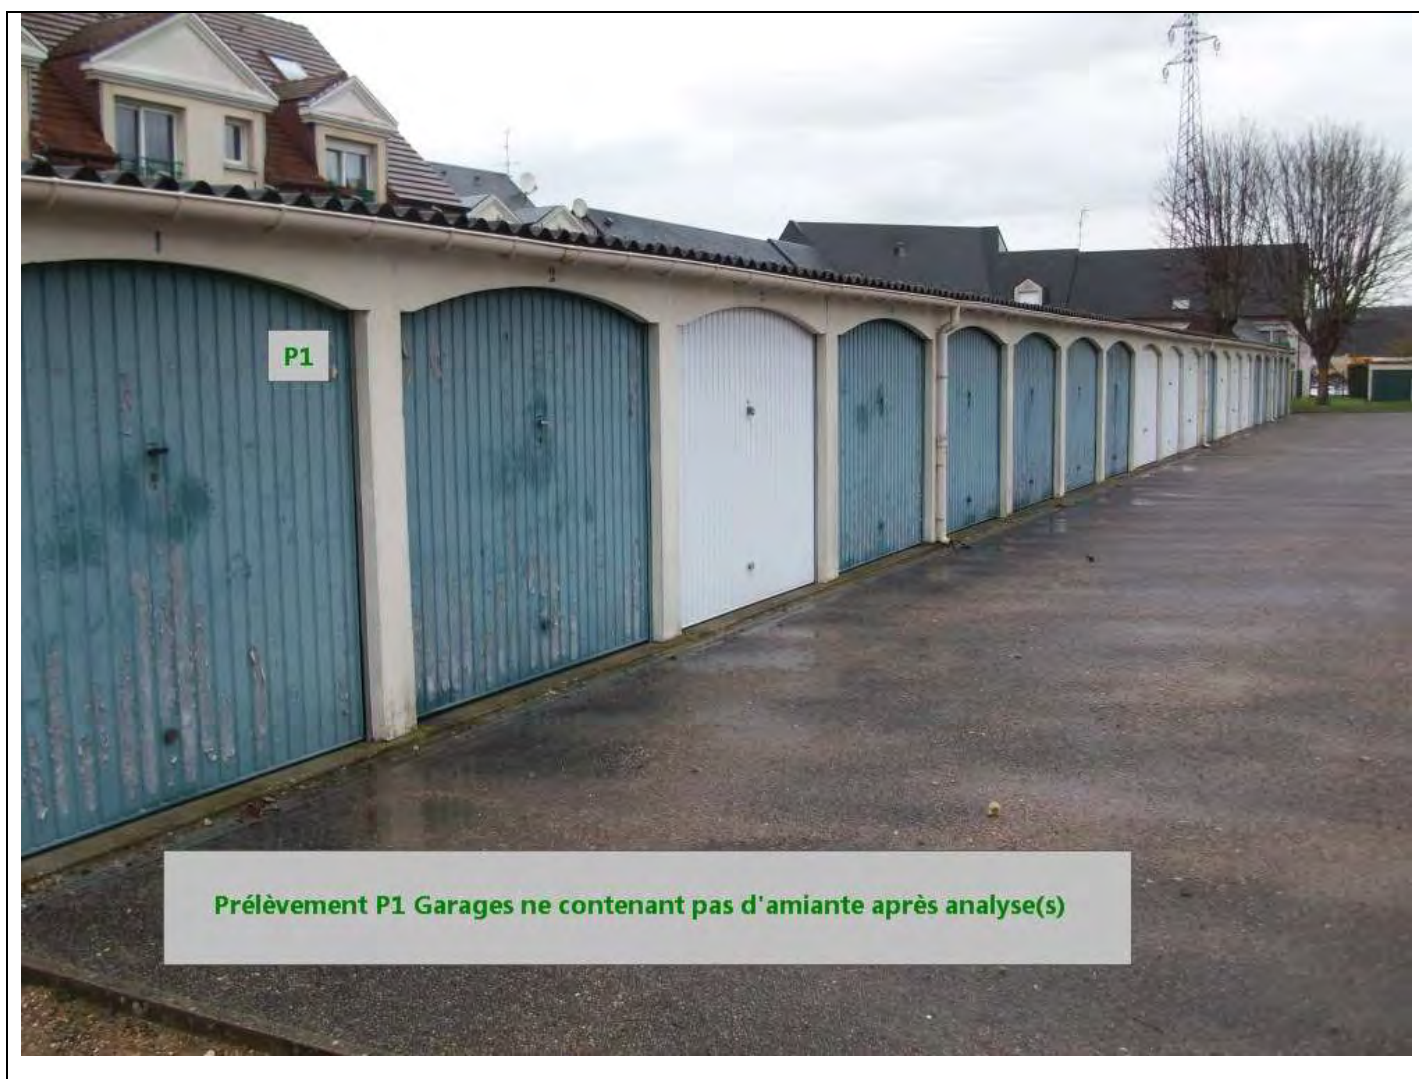
Localisation	Description
Bâtiment	Commentaires : Immeuble sur 4 niveaux Façade béton avec revêtement mural extérieur Toiture terrasse, acrotère avec relevé d'étanchéité, souche de cheminée avec enduit
blocs de garages	Commentaires : Ensemble de blocs de garages avec portes métalliques peintes
