## Rapport de mission de repérage des matériaux et produits contenant de l'amiante avant réalisation de travaux, suivant la liste des travaux remise par le donneur d'ordre et détaillée en paragraphe «4.1»

Numéro de dossier : 151050E  
Date du repérage : A PARTIR DU 08/10/2015

Immeuble bâti visité	
Adresse	Rue : ..... <b>Résidence «La Tourelle»- Bâtiment 5</b> Code postal, ville : . <b>27950 SAINT-MARCEL</b>
Périmètre de repérage :	..... <b>Bâtiment 5 faisant partie d'un ensemble immobilier.</b> Le périmètre de repérage se limite aux zones concernées par la liste des travaux remise par le donneur d'ordre et détaillée en «paragraphe 4.1». <b>Des contrôles complémentaires peuvent être effectués sur simple demande .</b>
Fonction principale du bâtiment :	..... <b>Autres</b>
Date de construction :	..... <b>&lt; 1997</b>

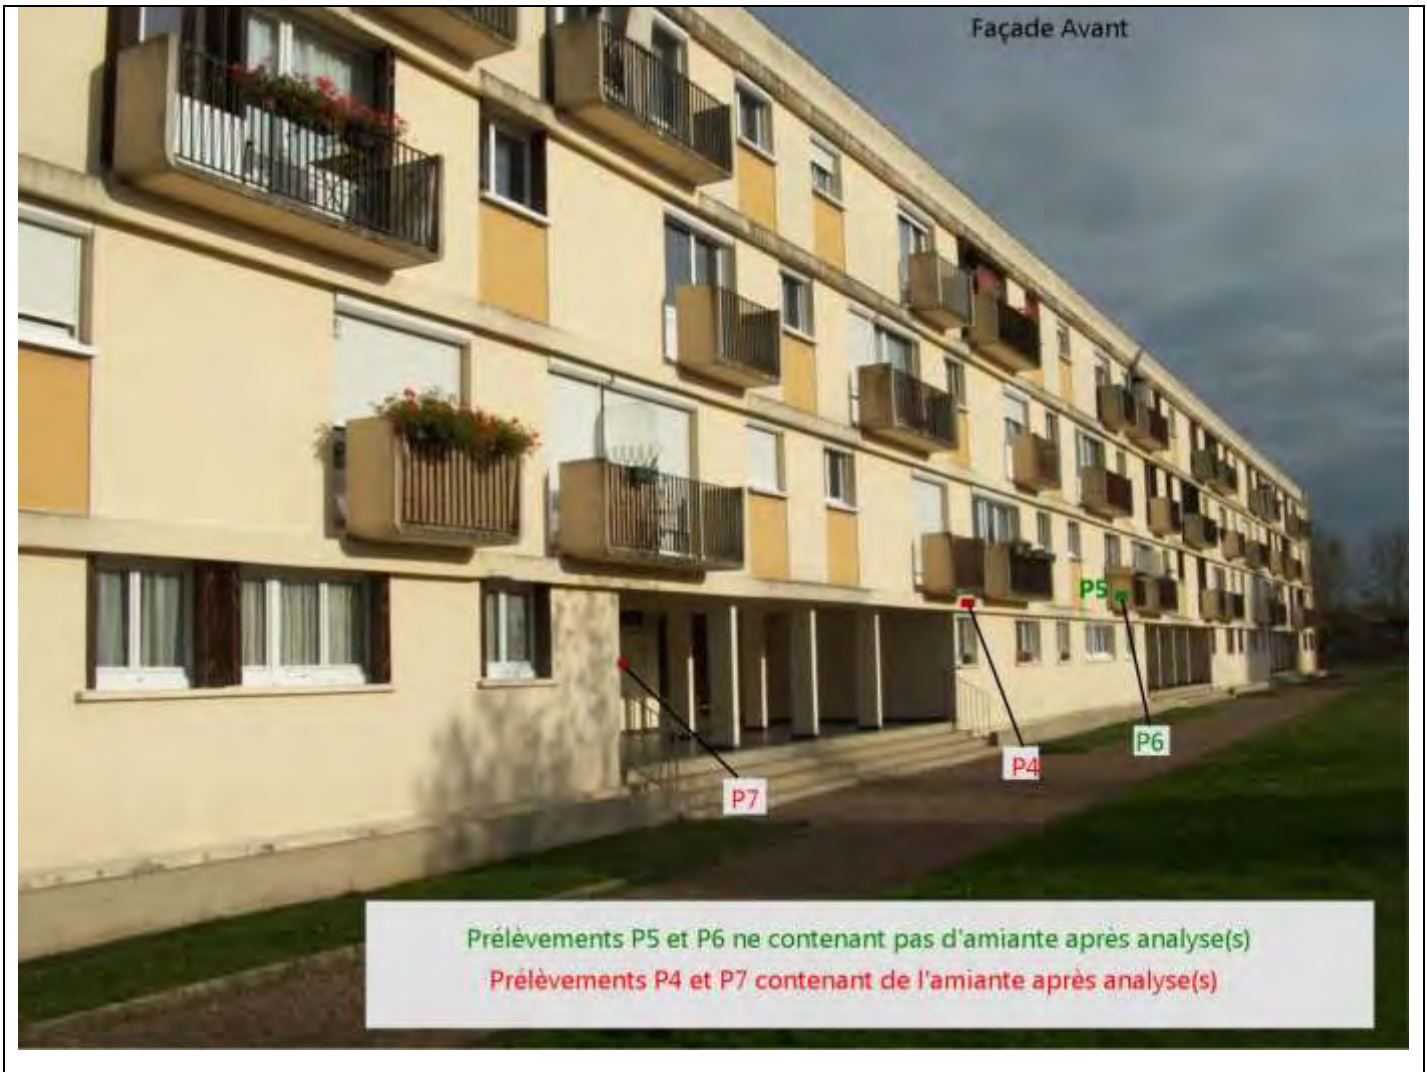
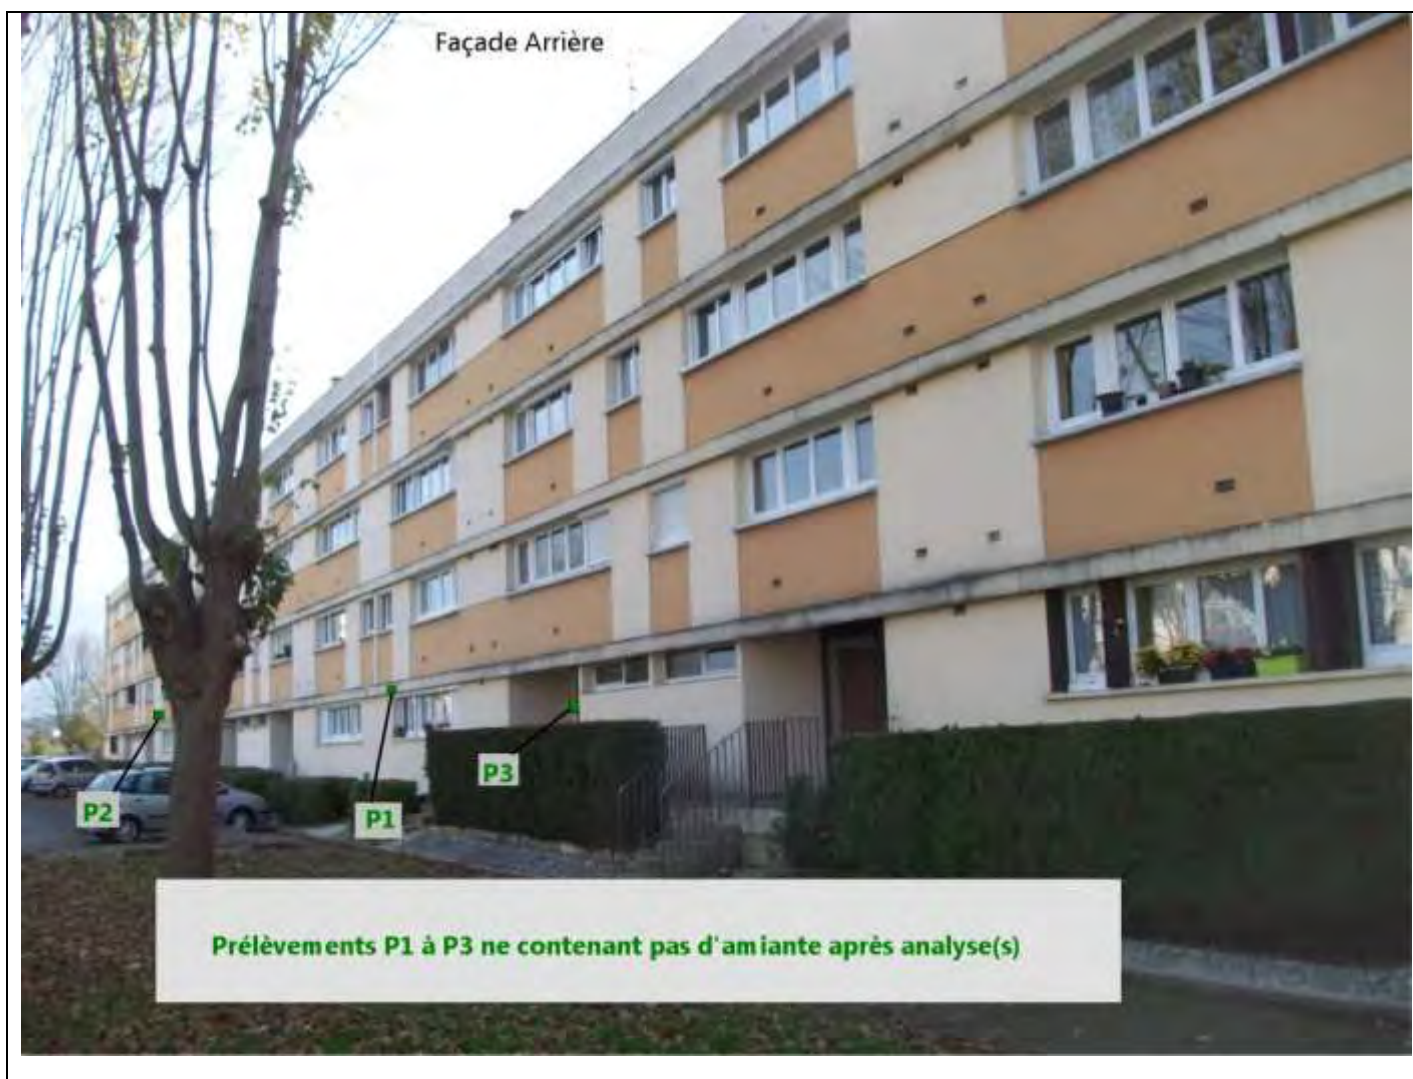
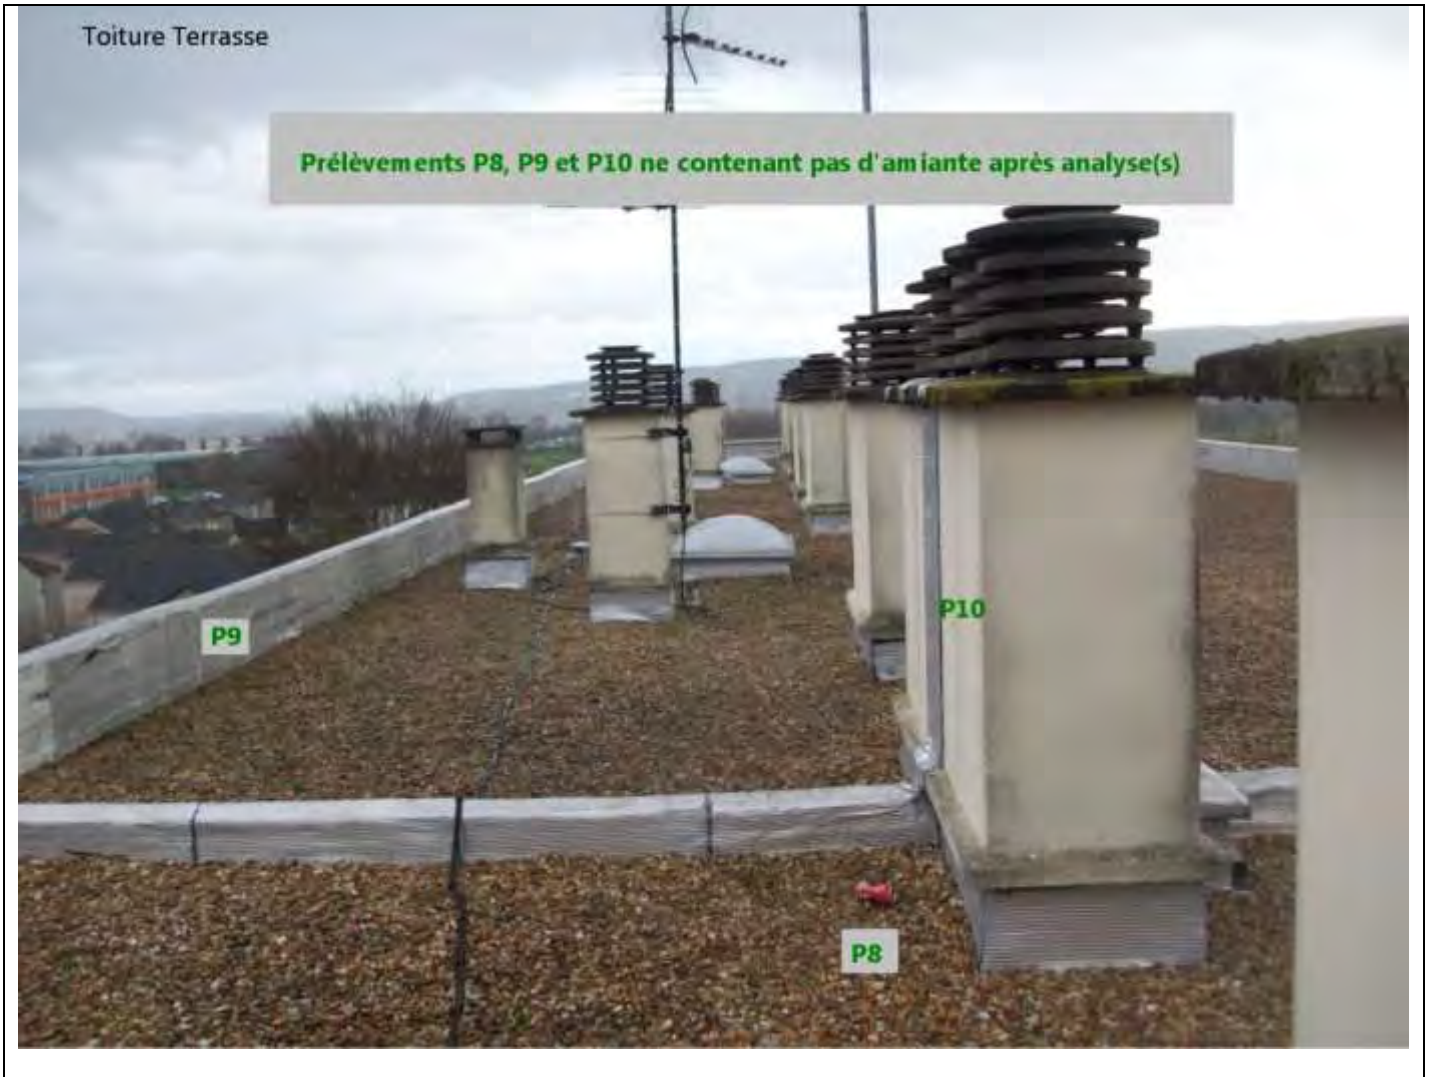
7.1 - Annexe - Schéma de repérage

Localisation	Description
Bâtiment	Commentaires : Immeuble sur 4 niveaux Façade béton avec revêtement mural extérieur Toiture terrasse, acrotère avec relevé d'étanchéité, souche de cheminée avec enduit
